# KFZ-Sachverständigenbüro Sander

## Oldtimerbewertung

**9908111802**

Amtliches Kennzeichen	: LL - RP191 H						
Fahrzeugart	: PKW						
Aufbauart	: Oldtimer, 4-türig						
Fabrikat	: Mercedes Benz						
Typ	: 190 D						
Fahrzeug-Ident-Nummer	: 12101110018200						
Hubraum / Leistung	: 1767 ccm / 32 kw						
Motorart	: Diesel						
Reifendimension vorn / hinten	: 6.40 - 13 / 6.40 - 13						
	←						
Profiltiefe in (mm)	:

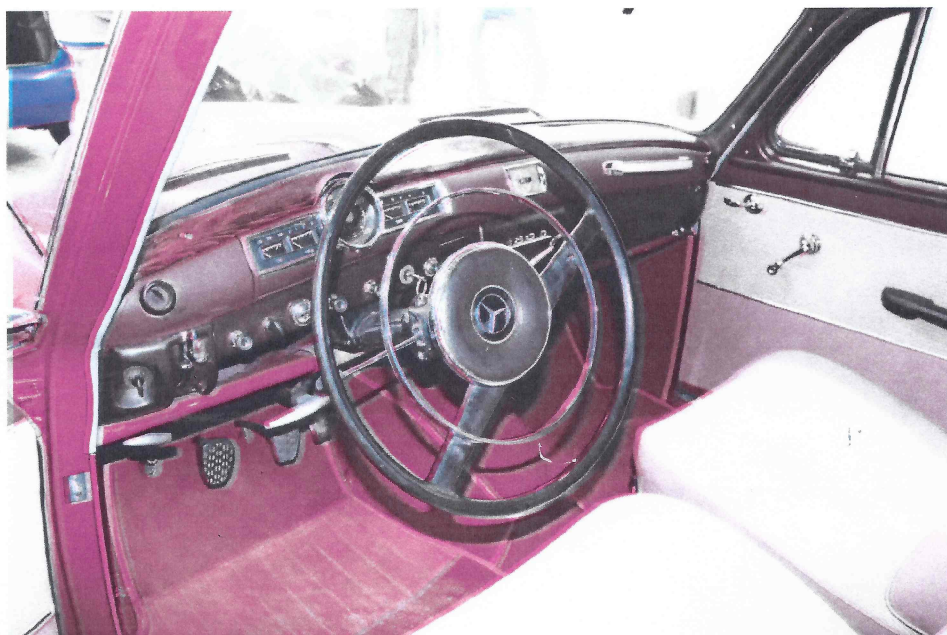
Sehr gepflegter Originalzustand,

Bild 3 Innenraum original und gepflegt

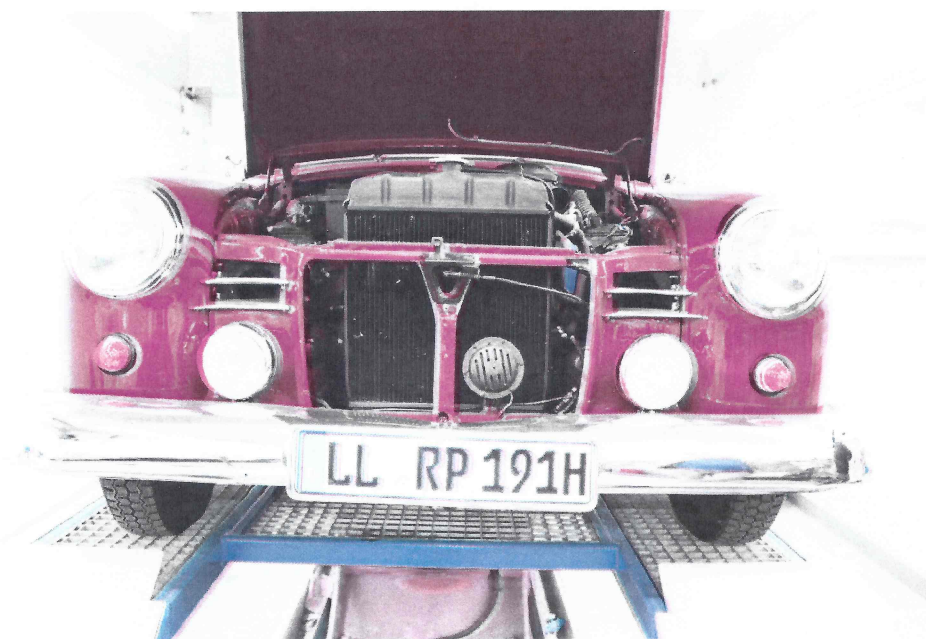
Bild 5 Chromteile schadensfrei und ordentlich

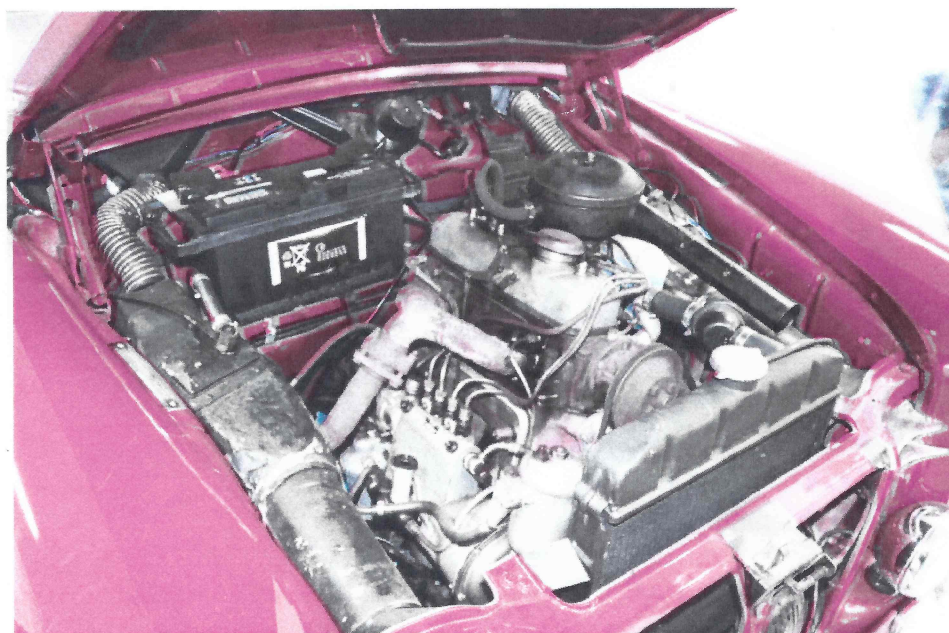
Motor zeitgemäß, aber nicht mit Originalmotor ausgestattet, sondern durch 180 D Motor Nummer: 636.930-10-024.622 ausgetauscht, Motor regelmässig gewartet und sauber

Bild 6 180 D Motor, gepflegt

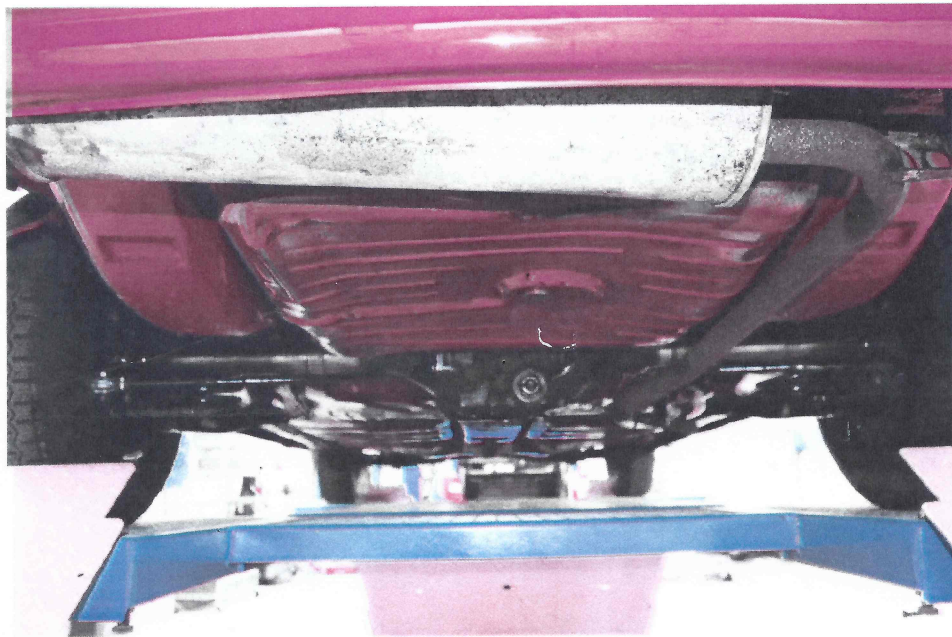
Aggregate original und überholt

Bild 7 Aggregate original und überholt

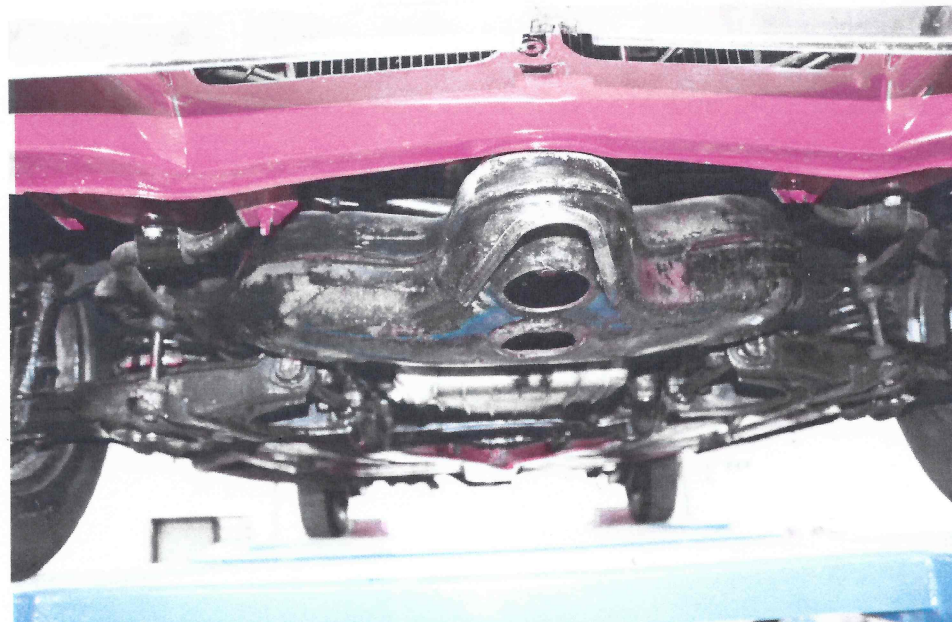
Bild 8 Aggregate original und überholt

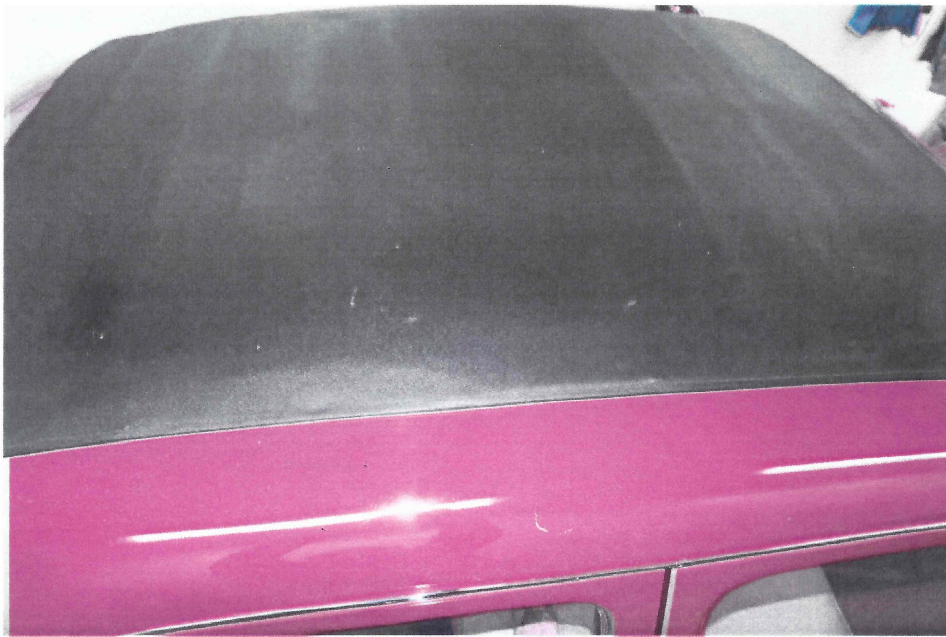
Bild 9

Schiebedach gepflegt
